기후위기 사찰림 재해관리의 필요성

숲산사산림기술사 대표 정규원

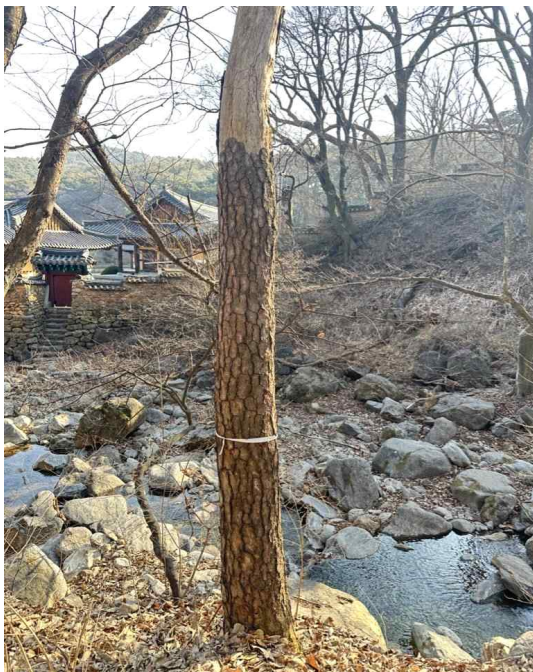
<직지사 소나무 고사목>

사찰 주변의 임분 관리는 산불과 산사태의 예방에도 가장 근본적인 해결 방법이다. 건축물과 산림은 이격거리를 두도록 수목 제거작업이 필요하다. 제거작업이 불가능한 지역은 수하식재를 통한 내화력이 강한 관목, 아관목 등의 수목을 식재하여 산불을 제어해야 한다. 최근 전국적으로 확산되고 있는 소나무재선충병에 대한 대응도 시급하다. 소나무재선충병이 사찰 주변까지 확산된 것을 봤다. 그리고 산림 내에는 고사목과 풍도목이 그대로 방치되고 있는 것이 현실이다. 영천 은해사. 남원 귀정사, 김천 직지사 등 진입로에 고사목과 산불피해목, 쇠약목 등이 보였다. 또한 사찰에서는 재선충병 예방을 위해서 사찰 주변에 이미 고목이 된 소나무에 2년마다

수간주사만 하는 것도 문제가 있어 보인다. 한 나무에 지속적인 천공을 하는 것은 분명 수목 생육에 좋지 않을 것이다. 사찰림 경우 기본적인 예찰과 피해목 벌목이 중요하다. 예방 차원에서 사찰림 건전성 확보가 우선돼야 한다. 수목 크기를 감안한 적정 밀도관리로 고사목, 쇠약목 등 제거 작업을 해야 한다. 또한 바람과 눈에 의한 훼손된 가지와 도복 된 나무를 철저히 제거하고, 특히 사찰 주연료인 땃감용 소나무 반입에 유의해야 한다.

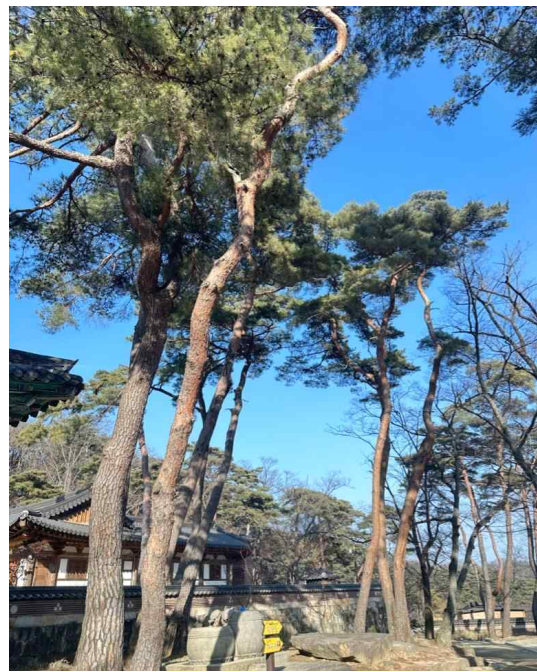
<직지사 건축물과 대형목>

재해 위험 원인별 유형으로는 1유형) 계곡부 사찰 경우 사찰 부지 절토부 흠막이 구조물과 그 상부 산지 훼손에 따른 위험요소다. 주로 흠막이 상부에는 대형목들이 존치하고 있다. 대형목들은 가지치기가 안 돼 있고 흠막이 구조물 때문에 뿌리도 깊게 내릴 수 없는 구조다. 집중호우가 내리고 태풍이 오면 언제라도 건축물에 수목이 도복 될 위험성이 있다. 수목이 넘어지면서 상부 산사태를 유발할 수도 있는 조건이다. 또한 흠막이 상부에는 등산로가 있다. 등산로 배수가 원활하지 않을 때 등산로 성토부 붕괴가 일어날 수 있으며, 그 토사는 사찰 부지 흠막이를 넘어 사찰 건축물로 토사가 밀려들어 올 것이다.

영천 은해사, 김천 직지사, 귀정사 경우 1유형)에 속한다고 볼 수 있다. 흙막이 상부에 존치하는 수목을 종합적으로 검토해 제거하거나 도복방지를 위한 지주목 등을 설치하고 적극적인 가지치기 작업을 해야 한다. 또한 사면 위쪽 임내 도로, 등산로 등배수시설을 점검하고 물이 한쪽으로 집중되지 않도록 우수 분산 공작물을 설치해야 한다.

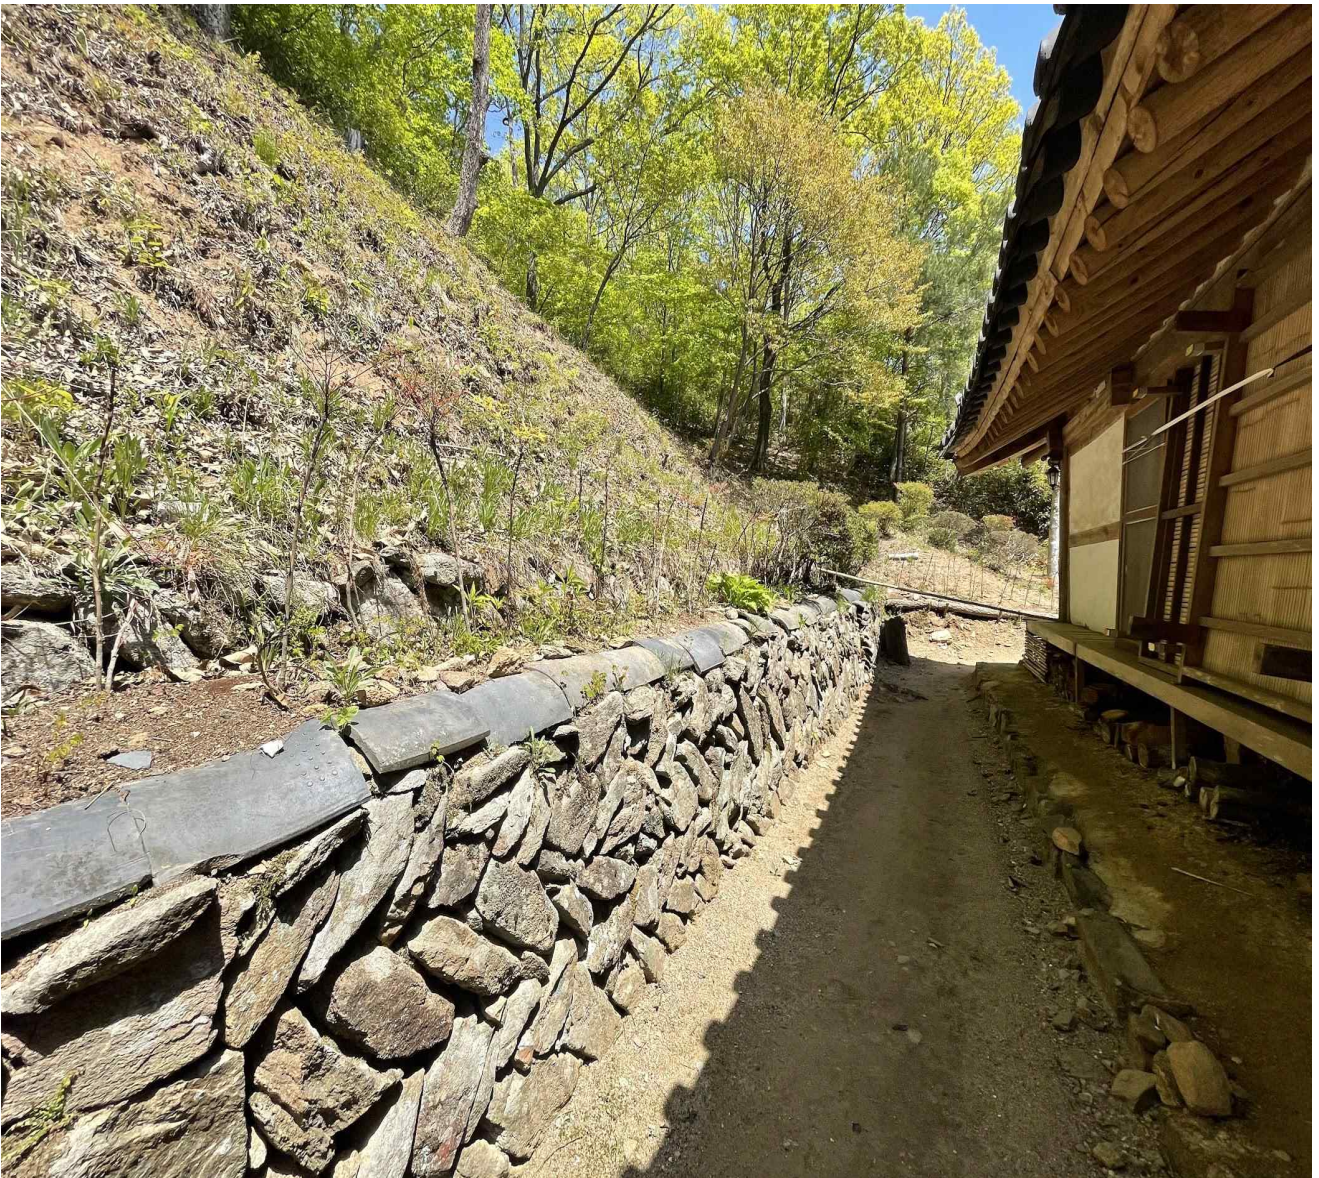
<잘 관리된 순천 불일암 뒤 사면 전경>

전남 순천 송광사를 방문했을 때 법정 스님께서 17년간 머무르셨던 불일암에 간적이 있다. 불일암 건물 뒤에도 아주 작은 돌로 흙막이를 해뒀다. 흙막이로 사용한 돌은 작은 조약돌 정도였지만 너무나 견고해 보였다. 또한 그 기능을 다 하고 있었다. 돌의 면들이 서로 다른 돌과 다 연결되고 겹쳐져 있어 아름다운 경관을 만드는 동시에 견고성까지 갖춰 스님께 재해로부터 안전하다고 말씀드린 기억이 있다. 불일암 흙막이 위에는 더 작은 돌로 단 쌓기를 해 안전성을 확보하고 있었다. 또한 사면에는 큰 나무가 없고 초본류만 식재돼 있어 사면 침식방지 역할을 하고 있었다. 사용한 돌 재료가 가볍고 사방기술을 적용한 공법이라 기억에 남는다. 불일암 사례는 계곡부에 위치한 큰 사찰 부지와 도로 절토부 사면의 흙막이 설치와 사면관리에 있어 좋은 본보기가 됐으면 한다.

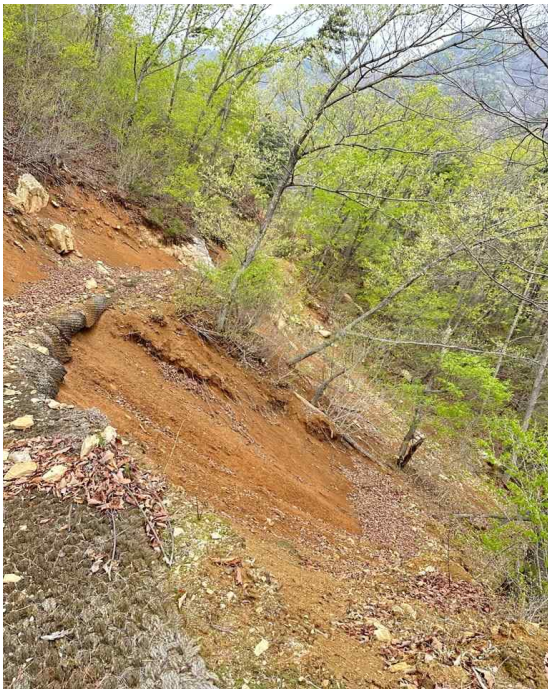
<귀정사 산사태 발생현장>

남원 귀정사, 김천 직지사가 대표적으로 대책이 시급한 사찰이다. 이 사찰들의 계곡부는 과거 벌채용 도로로 활용됐거나, 신축 건축물이 들어왔거나 산책로로 이용되고 있기 때문이다. 집중호우가 내릴 때 기존 계곡 통수단면적을 넘어 많은 토석류가 발생할 가능성이 높다. 귀정사 경우 바람과 설해 피해를 입은 고사목과 도복목이 계곡부에 그대로 남아있다. 이것들이 집중호우 시 유목으로 기존 배수시설을 무력하게 하는 무기로 돌변할 수 있다.

에 있는 작업도, 임도, 숲길 등 정밀조사를 통한 절토부, 성토부 안정성을 검토하고 배수시설을 점검해 계통적인 우수 분산을 고려한 배수 시스템을 갖추는 유역관리 차원의 기본계획이 필요하다. 지금 위험지대 조사와 타당성 평가, 설계, 감리제도는 한계가 있어 보인다. 또한 산사태가 발생한 지역은 산지사방을 시급하게 실시하는 것이 검토돼야 한다. 기존 여러 개 배수관을 모아 설치한 세월교 구조물은 물넘이 구조물로 변경해 유목 피해를 예방해야 한다. 유역 내 작은 수계까지 조사한 후 하상이 침식됐거나, 계곡부 붕괴로 산각이 불안정하다고 판단되면 주계곡부에는 토석류 제어 사방댐을 설치해야 한다. 사찰 건물 주변 작은 계곡도 골막이를 설치하고 계류보전사업을 해야 한다.

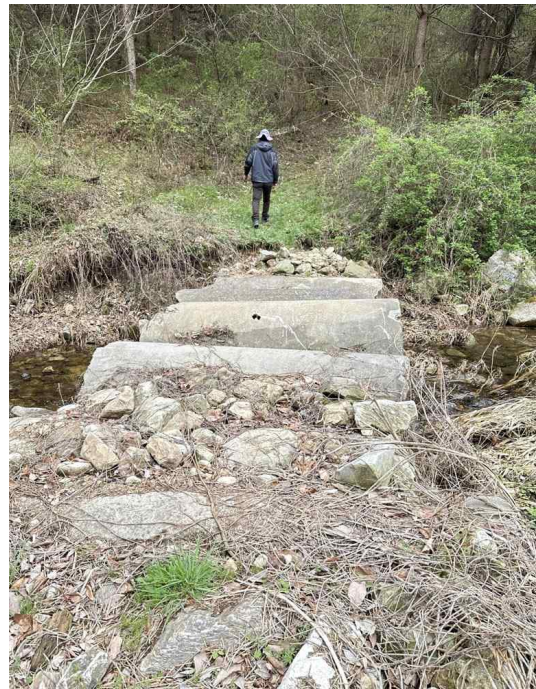
<귀정사 하류 세일교 파손현장>

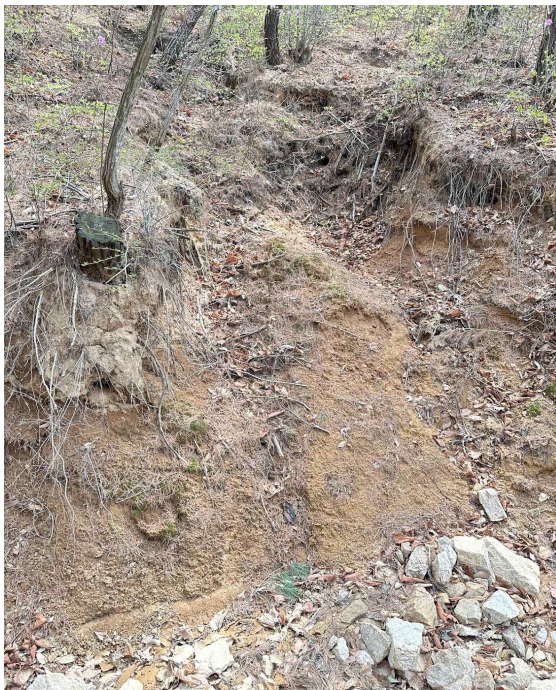
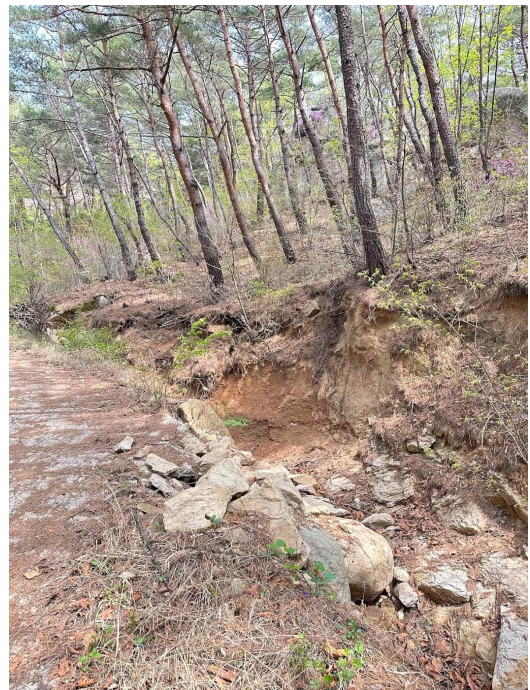
<경주 남산 용문사의 진입로 훼손 전경>

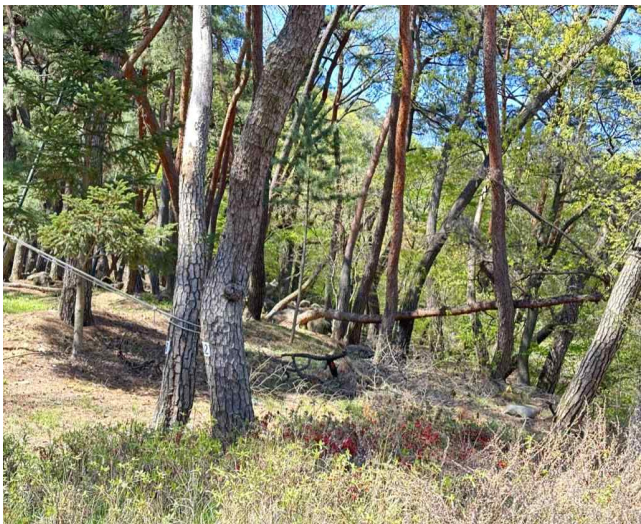
<은해사 입구 소나무 고사목>

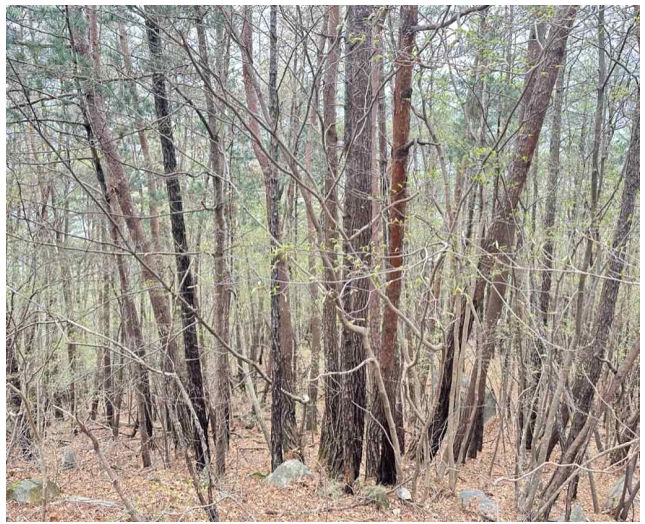
<실상사 약수암의 산불피해지>

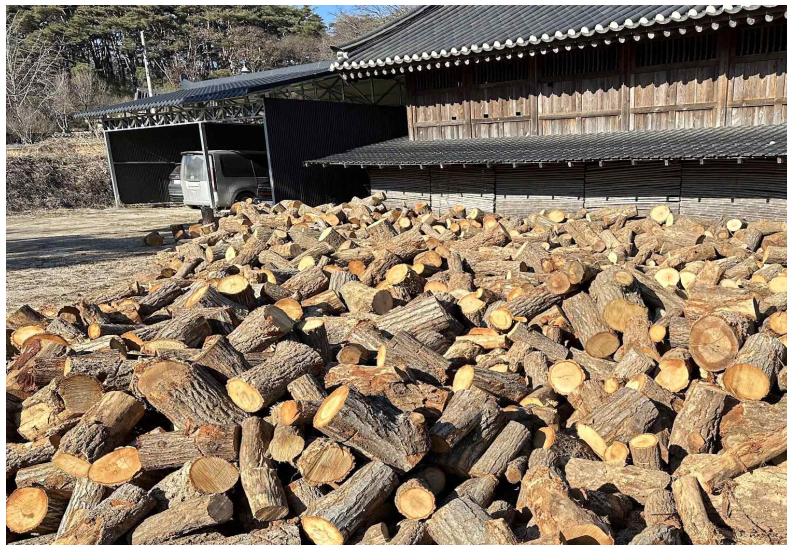
<실상사 주자창의 화목용 목재들>
